## La ermita de San Jorge (Cáceres, España): un caso singular de transformación de arquitectura industrial en santuario a mediados del siglo XVI

The San Jorge hermitage (Cáceres,  
Spain): a unique case of transformation  
from industrial architecture to sanctuary  
from the mid-16th century

José Julio García Arranz

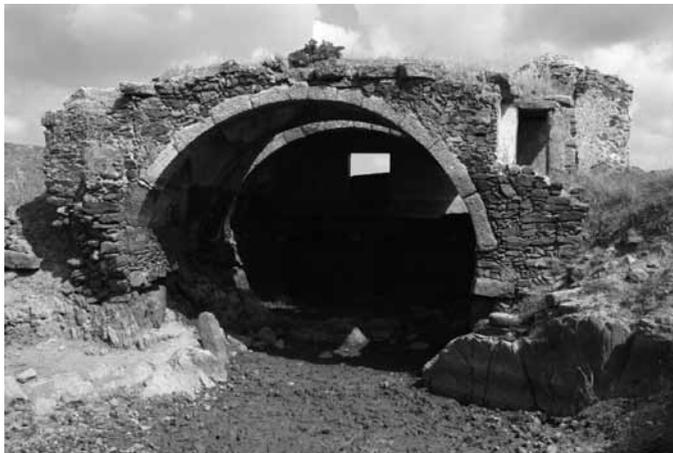
Fig. 1 - Ermita de San Jorge (Cáceres, España). Vista general de su frente meridional (foto del autor).

La conocida como ermita de San Jorge<sup>1</sup> (Figs. 1 y 2) es un edificio extraurbano situado a unos 12 km en dirección SW desde el casco urbano de la ciudad de Cáceres (comunidad de Extremadura, España), en la dehesa de Los Segura-Mogollones, a unos 400 m de la atalaya o torre medieval de Los Mogollones, y relativamente próxima a la carretera EX100 que une Cáceres y Badajoz.

constituir parte de la fachada original de esta construcción, que probablemente, dada su amplitud, permanecería abierta en este frente (Fig. 1).

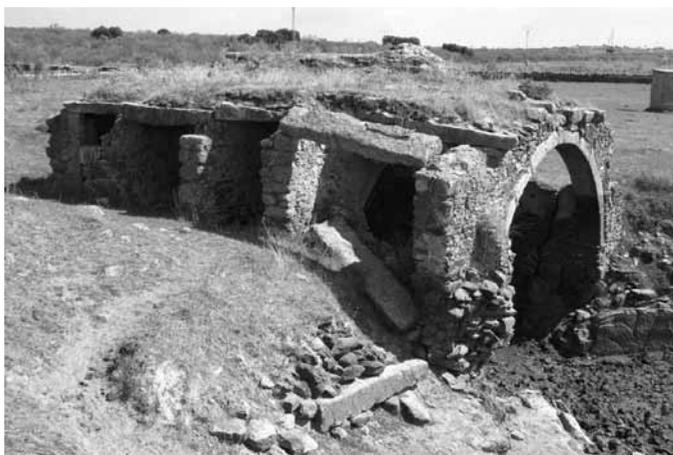
Fig. 2 - Ermita de San Jorge (Cáceres, España). Vista general de su costado occidental (foto del autor).

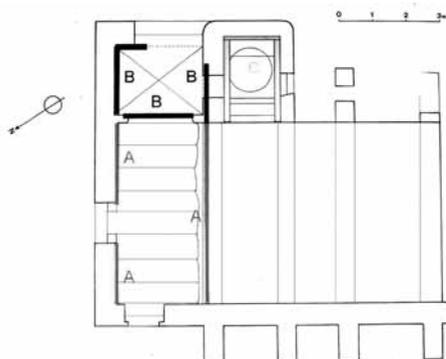
Fig. 3 - Ermita de San Jorge. Planta con indicación de las zonas decoradas: A) coro, en el extremo septentrional de la nave; B) nártex; C) capilla (plano del autor).

### 1. DESCRIPCIÓN DEL EDIFICIO (FIG. 3)

El conjunto arquitectónico consta esencialmente de un amplio espacio diáfano de planta rectangular o “nave”, que mide al interior unos 9’10 m de longitud por 5’50 m de anchura; la altura interna alcanza, desde el nivel de suelo actual hasta la cubierta, los 4’10 m. Es una estancia semisubterránea, de modo que sólo la parte superior de la misma sobresale por encima del nivel superficial del terreno circundante.

Esta nave se desarrolla conforme a un eje longitudinal SW-NE. En el extremo más septentrional se eleva una especie de coro (zona “A” en la fig. 3; fig. 5), formado por dos arcos escarzanos de cantería que descansan sobre pilares pétreos de sección rectangular, sustentando una decena de losas monolíticas, también de granito, que conforman el solado del coro alto. Los huecos intermedios entre las piezas de cantería se rellenan con ladrillo. En el extremo contrario –el meridional–, esta nave se encuentra totalmente abierta al exterior, como si estuviera inconclusa, actuando como límite de la misma el cuarto arco fajón, que conforma una gran abertura que hoy constituye el único acceso posible a la parte inferior de este espacio principal. Este arco parece

A este espacio o nave principal se adosan en el ángulo nororiental dos pequeñas estancias, a las que vamos a denominar “nártex” (zona “B” en la fig. 3) y “capilla” (zona “C” en la fig. 3). El nártex, habitación de planta rectangular que funciona a modo de distribuidor permitiendo, simultáneamente, el acceso a la capilla y al coro alto de la nave, es una pequeña cámara cubierta con bóveda de aristas –en la actualidad sólo quedan sus arranques angulares–, y que presenta tres puertas: una abierta al exterior –hoy cerrada con un muro improvisado–, y otras dos que comunican con los dos lugares indicados. En el cuarto muro, al norte, presenta una pequeña ventana cuadrangular de perfil abocinado.

En cuanto al nártex (zona marcada con la letra "B" en la fig. 3), en contraste con el coro, los temas serán esencialmente evangélicos: en los plamentos de la bóveda de aristas iban bustos de los cuatro evangelistas acompañados de sus símbolos parlantes (tan sólo quedan vestigios significativos de San Lucas); y, en los muros de la estancia, aún puede contemplarse una Anunciación sobre la puerta de acceso a la capilla, la Oración en el Huerto de los Olivos sobre la puerta que comunica con el coro (ambas piezas, pese a su ingenuidad, con claras influencias italianas), así como figuras de Santa Lucía y Santiago Peregrino, y otras posibles representaciones, hoy prácticamente desaparecidas, de San Pedro y del Santo Entierro. Finalmente, en los muros del interior de la capilla (zona marcada con la letra "C" en la fig. 3), pueden distinguirse, a pesar de su lastimoso estado a causa de las humedades, otros temas evangélicos como el Planto ante Cristo muerto (Fig. 7), Bautismo de Cristo, y Cristo amarrado a la columna, a los que se une la Estigmatización de San Francisco de Asís entre otros santos no identificados; en las pechinas de la cúpula se representan bustos de los cuatro Padres de la Iglesia latina, y, en la cúspide de la semiesfera, preside la composición Dios Padre bendiciendo, sedente y con el orbe sobre su regazo.

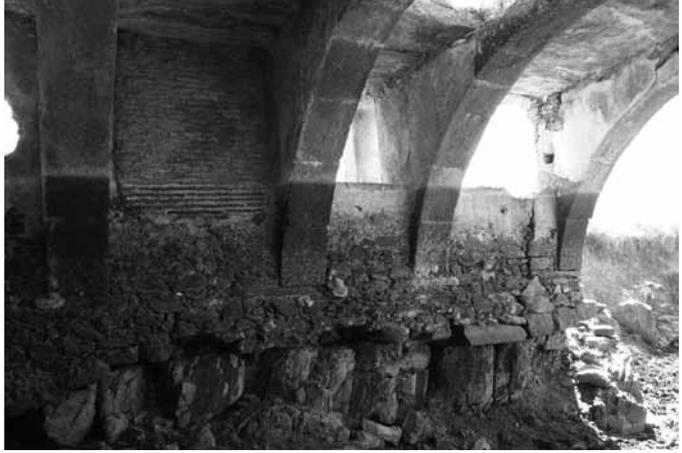
*Fig. 4 - Detalle del interior de la nave y de los arcos diafragma (foto del autor).*

Los muros laterales de la nave son de sillarejo en la mitad inferior, y mampostería y ladrillo en el nivel más elevado, con refuerzo de sillares en esquinas, soportes, arcos y vanos, manteniendo aún el revestimiento de cal en diversas zonas altas y de la cubierta, donde la humedad no ha actuado con tanta intensidad. Sobre este espacio voltean cuatro grandes arcos diafragma de medio punto, de cantería granítica bien labrada, que sustentan una cubierta plana formada por grandes losas graníticas monolíticas que se extienden de arco a arco. Estos arcos arrancan directamente de los muros laterales de sillarejo –cuyas piedras irregulares se instalan sobre la roca madre de pizarras como cimentación de toda la nave–, en los que se embuten sus primeras dovelas (Fig. 4). La estructura se refuerza lateralmente, en la parte del edificio que sobresale sobre el terreno, mediante anchos contrafuertes laterales de mampostería y sillares graníticos en el borde exterior, a modo de prolongaciones exteriores de los cuatro arcos indicados.

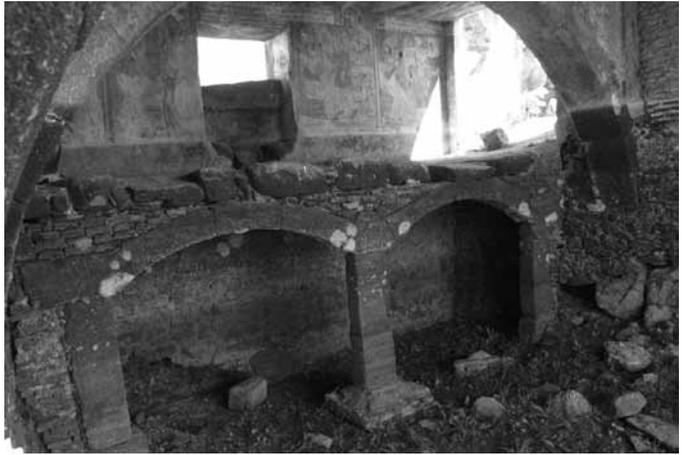
*Fig. 5 - Vista del coro en el extremo septentrional de la nave (foto del autor).*

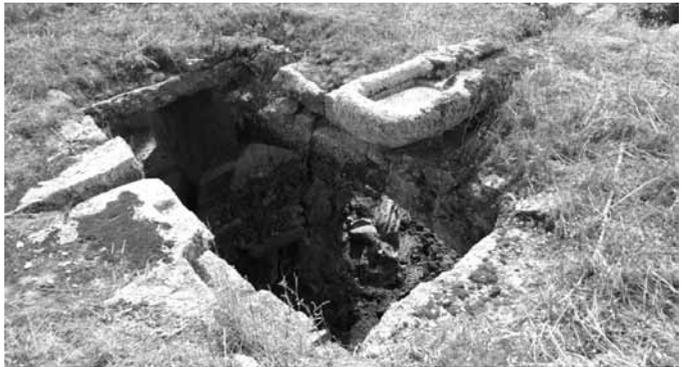
*Fig. 6 - Detalle de la apertura en la cubierta, y pilaconductor para la extracción de agua (foto del autor).*

En la cubierta de la nave, entre los dos arcos diafragma centrales, existe una abertura de forma rectangular, sobre la que se dispuso una pieza labrada monolítica, de granito, que aún permanece *in situ*, formada en un extremo –que se encuentra suspendido sobre la apertura señalada– por una pequeña pila rectangular, que se prolonga por medio de un canalillo que llega justo hasta el arco diafragma exterior, donde, enrasando con la posible fachada meridional del edificio, adquiere la forma de caño de forma troncocónica (Fig. 6). Se trata de un elemento clave para poder interpretar correctamente la naturaleza de esta construcción: es evidente que esta pieza está vinculada a una probable función de extracción de agua de la nave descrita, y sería el elemento superviviente de un mecanismo –probablemente una pequeña noria– destinado a elevar el agua del depósito inferior, y trasladarla hasta el frente del edificio, donde sería vertida sobre los recipientes adecuados, probablemente transportados en carros. Por tanto, como ya apuntó en su momento Rosco Madruga (1999: 24), nos encontramos, en esencia, ante un colector de agua, con posibles tomas del arroyo que discurre justo a su lado, como veremos.
